Moreno - Pernambuco
Agosto 2014

Setor PE_MO_SR_12_CPRM
Localização: Residencial Miguel Arraes - Moreno Sede.
UTM 25L 270814 E 9101883 S

Risco Alto

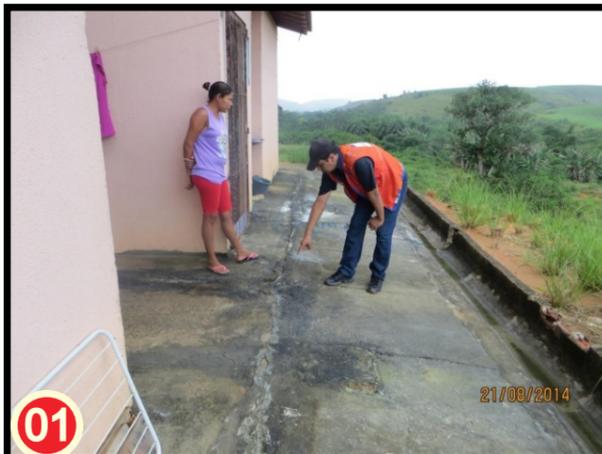
01 Topo da encosta mostrando trinca evoluindo para degrau de abatimento.

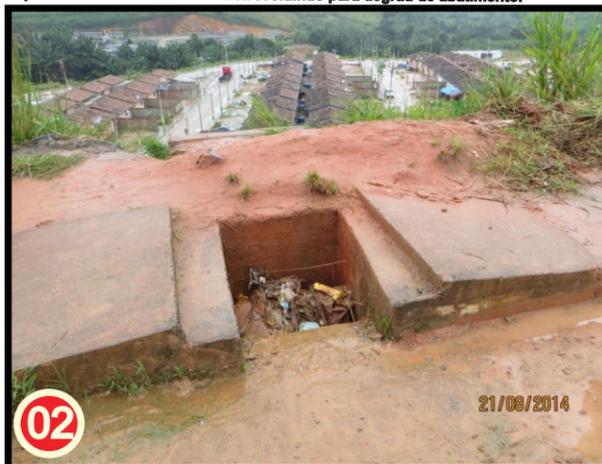
02 Sistema de captação de águas obstruído por resíduos sólidos.

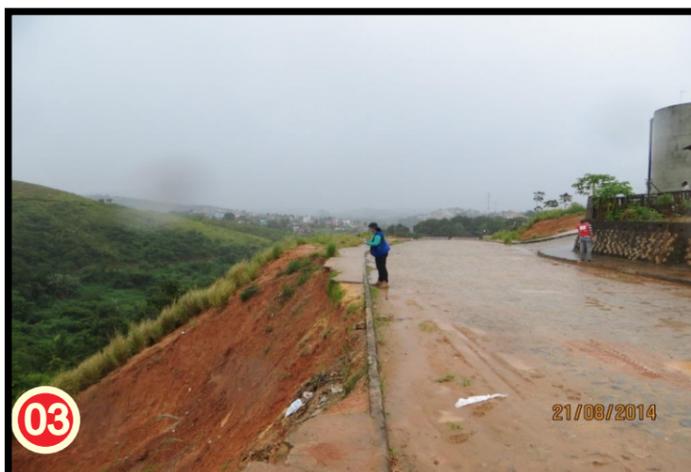
03 Trechos da encosta sem proteção afetados por processos erosivos.

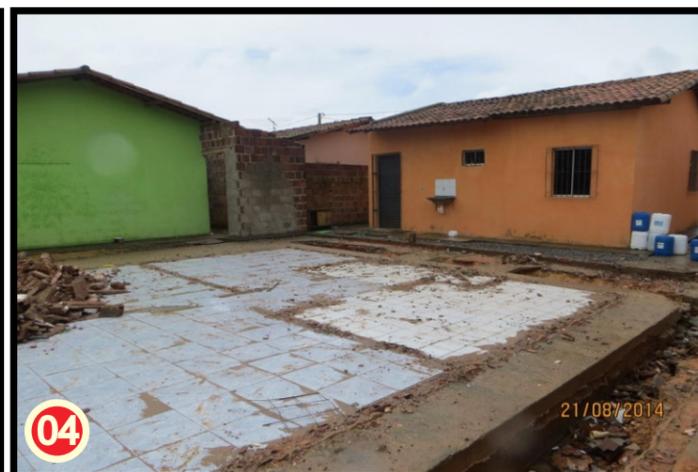
04 Casa demolida em local afetado por movimentação da encosta.

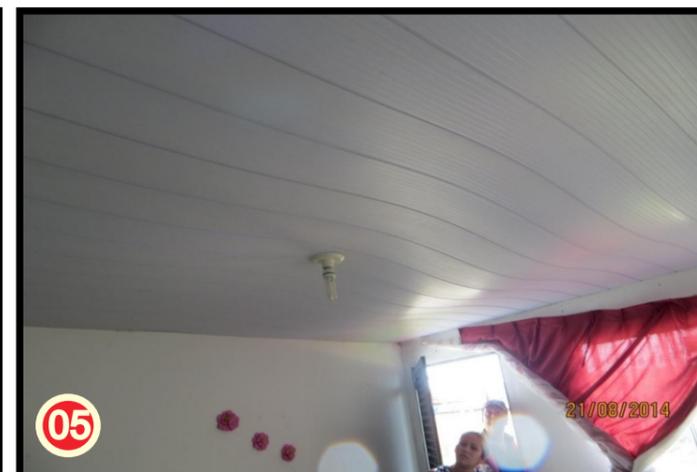
05 Deformação no material de revestimento do teto de casa afetada por movimentação de encosta.
