Moreno - Pernambuco
Agosto 2014

Setor PE_MO_SR_13_CPRM
Localização: Rua da Barreira-Moreno.
UTM 25L 268848 E 9101128 S

Risco Alto

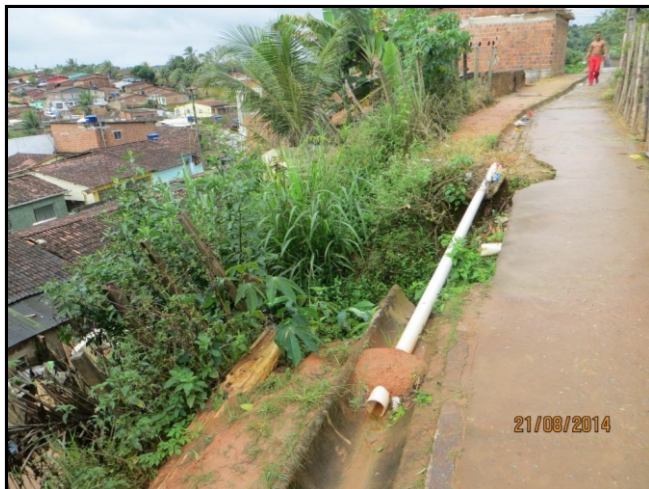
Topo da encosta mostrando ruptura das canaletas de drenagem, expondo a tubulação.

Estruturais: 1. Recapitação e manutenção periódica das canaletas de drenagem, bem como das obras de saneamento básico e urbanização (pavimentação das vias, escadarias de acesso). 2. Retiradas das bananeiras plantadas na encosta.

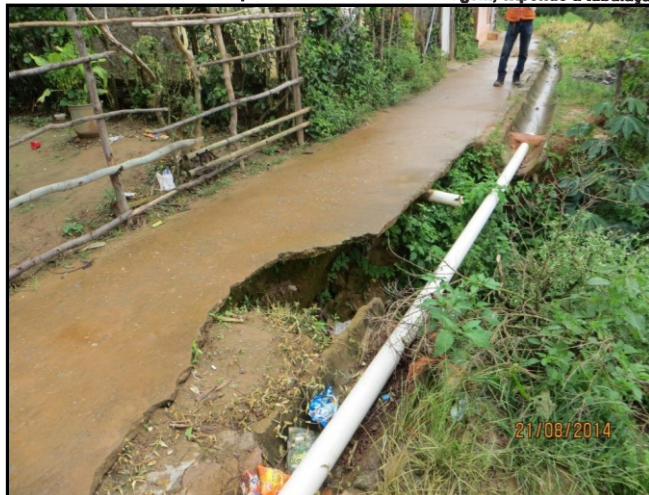
Onde houve a ruptura das canaletas, as águas infiltradas induziram erosão localizada.

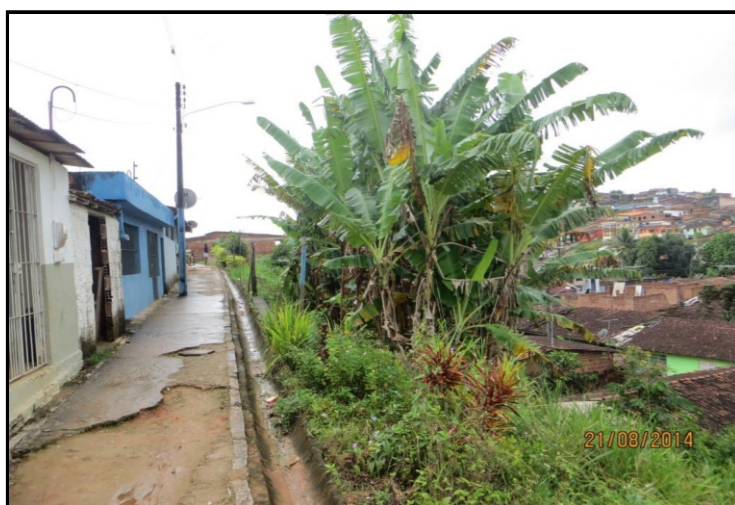
Trechos da encosta com bananeiras plantadas, as quais favorecem a infiltração da água.

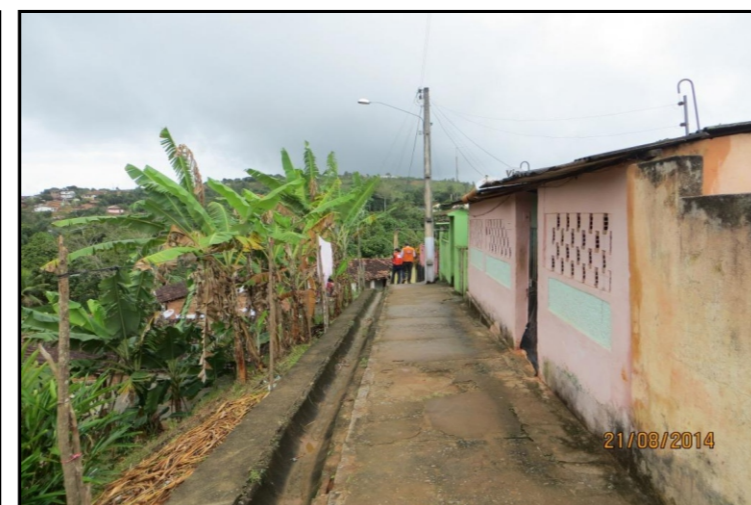
Além das bananeiras, o talude exibe declividade elevada, subvertical, potencializando o risco.

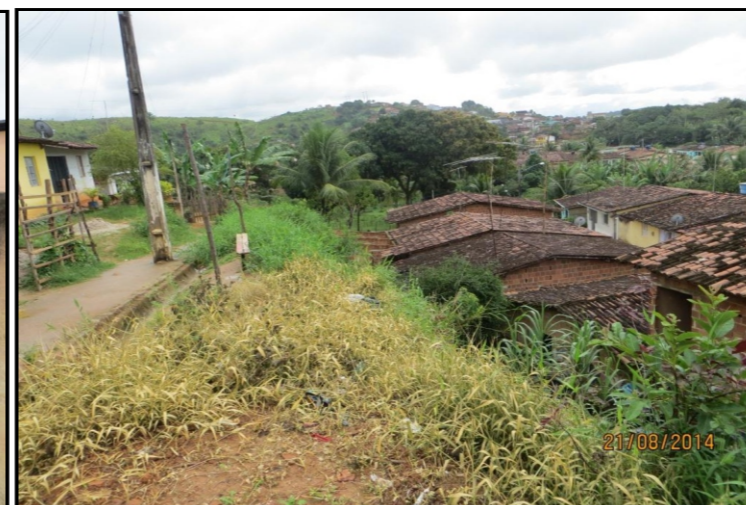
As casas na base do talude da Rua da Barreira estão construídas muito próximas, sem respeitar a distância mínima de segurança, favorecendo o risco de atingimento em caso de deslizamento do topo da encosta.

Não Estruturais: 1. Implantação de políticas de controle urbano, com possíveis remoções das moradias instaladas nas áreas mais críticas, com alto risco a deslizamentos. 2. Realização de estudos geológicos-geotécnicos a fim de definir soluções para as áreas mais vulneráveis. 3. Campanhas de educação ambiental para conscientizar a população da necessidade de ocupar locais seguros e aprovados pelo poder público.
