Moreno - Pernambuco
Agosto 2014

PE_MOR_SR_14_CPRM
Localização: Loteamento Bonança 1
UTM 25L 259375 E 9102827 S

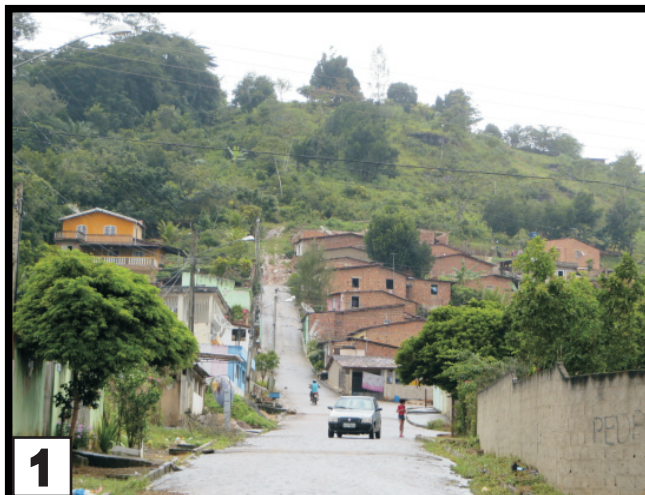
1

Descrição: Setor de Ocupação irregular em área urbana com relevo de colinas contendo blocos rochosos, Foto 01 classificado como de risco alto devido aos fatores decorrentes desse tipo de ocupação. Pela ausência e/ou o não cumprimento de um plano diretor as construções não obedecem às leis ambientais e de uso e ocupação do solo, e assim casas são construídas através de cortes inadequados de taludes, Fotos 02 e aterros não compactados, deixando-os instáveis Foto 05 e sujeitos a deslizamentos, a falta de proteção nos taludes Fotos 02,03 tais como sistemas de drenagem de crista e base, revestimentos, muros de contenção, saneamento, sistema viário com drenagem pluvial adequada foto 04 etc. favorecem os processos erosivos e infiltrações que causam deslizamentos.

• **MEDIDAS ESTRUTURAIS:** Consolidação através da urbanização, priorizando o sistema viário dotado de drenagem pluvial dimensionado e adequado ao relevo de colinas, eventuais demolições de casas e realocação de famílias para abertura de ruas que possibilitem passagem de veículos, e possuam calçadas. Delimitação de áreas não edificantes, como por exemplo, APP. Áreas de proteção permanente. Implantação de um eficiente sistema de coleta de lixo. Remoção de casas em linhas de drenagem.
