Moreno - Pernambuco
Agosto 2014

Setor PE_MO_SR_12_CPRM
Localização: Residencial Miguel Arraes - Moreno Sede.
UTM 25L 270814 E 9101883 S

Risco Alto

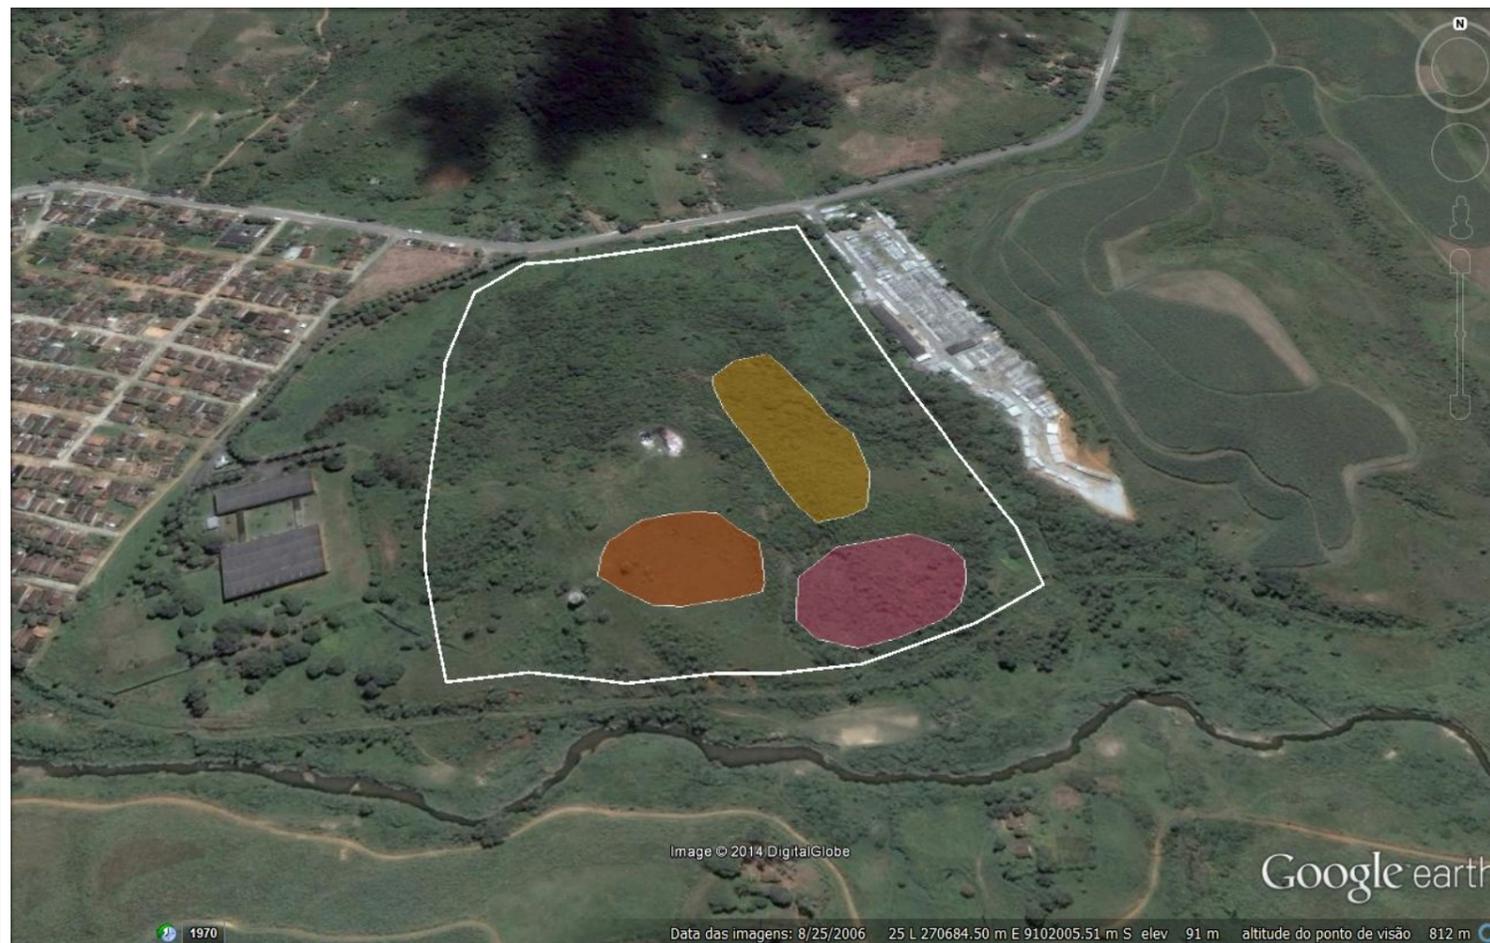
03 Trechos da encosta sem proteção afetados por processos erosivos.

Estruturais: 1. Manutenção e limpeza periódica das obras de saneamento básico e drenagem. 2. Retaludamento nos locais afetados por Erosão. 3. Estudos geotécnicos com definição de soluções de engenharia adequadas para locais afetados por trincas e degraus de abatimento. 4. Demolição de casas afetadas por rachaduras e deformações indicativos de movimentação da encosta, com relocação destas moradias em locais apropriados.
