Moreno - Pernambuco
Agosto 2014

Setor PE_MO_SR_13_CPRM
Localização: Rua da Barreira-Moreno.
UTM 25L 268848 E 9101128 S

Risco Alto

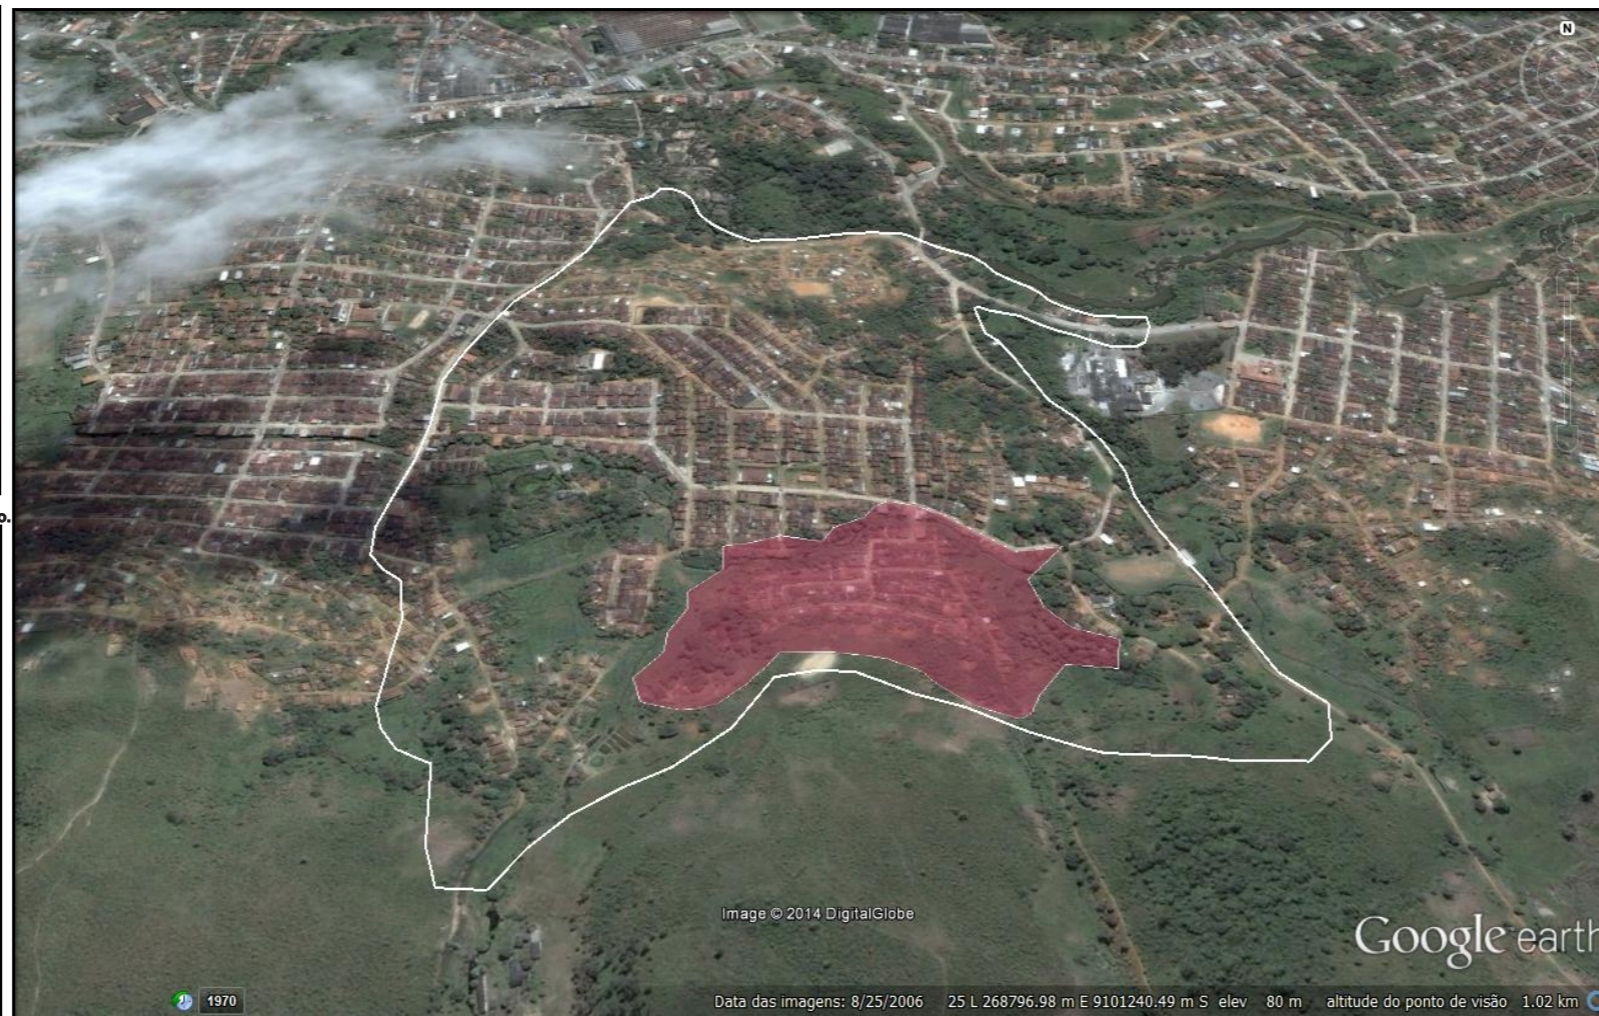
Descrição: Observa-se risco de deslizamento planar na encosta chamada Rua da Barreira, a qual é um prolongamento da Área 6 da Setorização de Riscos de Moreno-PE feita pela CPRM em 2012, que evoluiu espacialmente, ampliando o setor de risco. As moradias são de alvenaria, e estão construídas no topo da encosta protegida por um muro de contenção. Há na borda do talude canaletas de drenagem com trechos mostrando ruptura, onde ocorre infiltração de águas pluviais, induzindo erosão localizada. Casas na base do talude estão construídas muito próximas ao talude de corte, sem respeitar a distância mínima de segurança, potencializando o risco de atingimento em caso de deslizamento do topo da encosta. Adicionalmente, bananeiras foram cultivadas no talude, induzindo infiltração de águas pluviais, aumentando a saturação e o risco de deslizamento da encosta.

Trechos da encosta com bananeiras plantadas, as quais favorecem a infiltração da água.

Estruturais: 1. Recapitação e manutenção periódica das canaletas de drenagem, bem como das obras de saneamento básico e urbanização (pavimentação das vias, escadarias de acesso). 2. Retiradas das bananeiras plantadas na encosta.
