Moreno - Pernambuco
Agosto 2014

PE_MOR_SR_14_CPRM
Localização: Loteamento Bonança 1
UTM 25L 259375 E 9102827 S

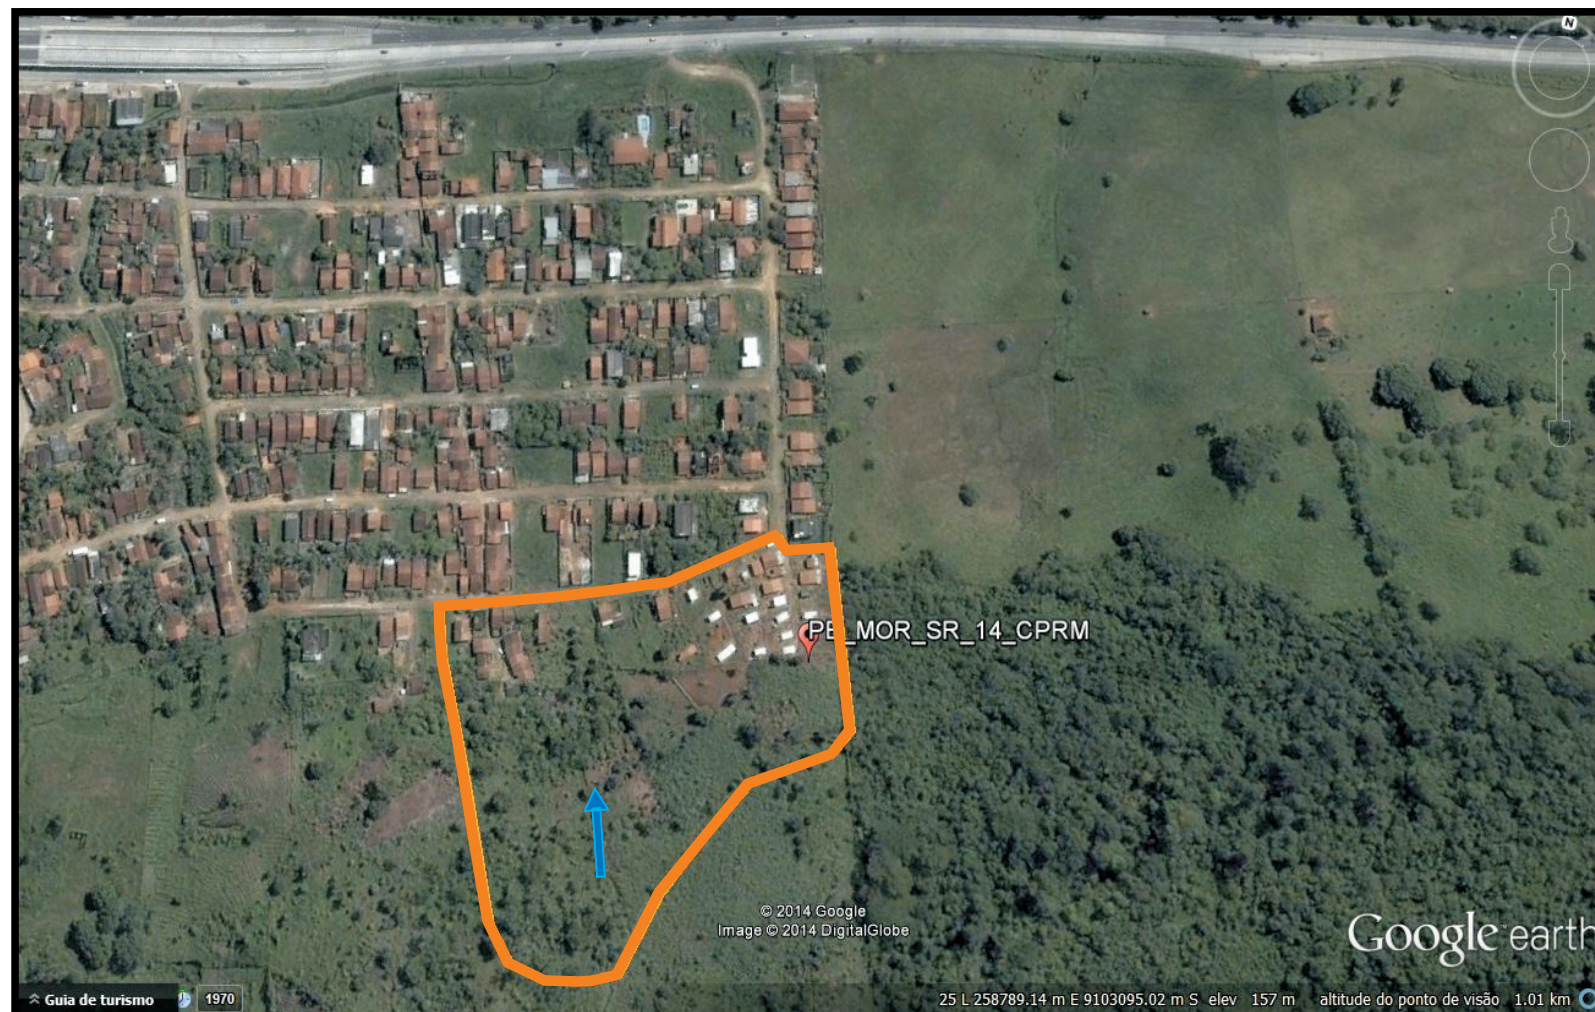
Descrição: Setor de Ocupação irregular em área urbana com relevo de colinas contendo blocos rochosos, Foto 01 classificado como de risco alto devido aos fatores decorrentes desse tipo de ocupação. Pela ausência e/ou o não cumprimento de um plano diretor as construções não obedecem às leis ambientais e de uso e ocupação do solo, e assim casas são construídas através de cortes inadequados de taludes, Fotos 02 e aterros não compactados, deixando-os instáveis Foto 05 e sujeitos a deslizamentos, a falta de proteção nos taludes Fotos 02,03 tais como sistemas de drenagem de crista e base, revestimentos, muros de contenção, saneamento, sistema viário com drenagem pluvial adequada foto 04 etc. favorecem os processos erosivos e infiltrações que causam deslizamentos.

• **MEDIDAS ESTRUTURAIS:** Consolidação através da urbanização, priorizando o sistema viário dotado de drenagem pluvial dimensionado e adequado ao relevo de colinas, eventuais demolições de casas e realocação de famílias para abertura de ruas que possibilitem passagem de veículos, e possuam calçadas. Delimitação de áreas não edificantes, como por exemplo, APP. Áreas de proteção permanente. Implantação de um eficiente sistema de coleta de lixo. Remoção de casas em linhas de drenagem.
