Moreno-PE
Setembro 2012

Setor PE_MOR_SR_11_CPRM
Localização: Bairro de Galinha d'Água 2/Encostas
UTM 25L 267246 E 9101834 S

DESCRIÇÃO: Setor de risco situado em área urbana de Moreno-PE, no Bairro de Galinha d'Água, uma área de encostas adjacente à área de inundação do Rio Jaboatão (setor 01, Bairro de Galinha d'Água 1/inundação). Registro de eventos de deslizamento de encostas e queda de blocos, associados a períodos de elevada pluviosidade.

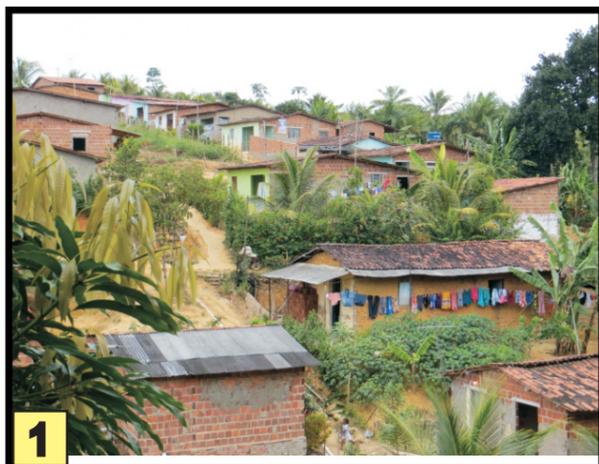
1

DESLIZAMENTOS e QUEDA de BLOCOS:
Área de encostas no Bairro de Galinha d'Água, com casas construídas em patamares de corte e aterro (Figura 01). As casas são construídas muito próximas umas das outras, sem respeitar o limite de segurança recomendável (Figura 02). Escadarias de acesso informais, construídas pelos próprios moradores, em virtude de medidas de urbanização insuficientes (Figura 03). Precariedade das residências, por vezes construídas em taipa, aumentando a vulnerabilidade das mesmas (Figura 04). Alguns locais mostram risco de queda de blocos, podendo atingir as moradias próximas (Figura 05).

- Obras de urbanização e saneamento básico por parte da Prefeitura nas ruas deste setor.
- Proteção das encostas entre os patamares ocupados.
- Programas de conscientização dos moradores e da Prefeitura no sentido de evitar o descarte de resíduos (lixo e entulhos) e de águas servidas (esgotos) diretamente nas encostas.
- Monitoramento dos locais passíveis de queda de blocos e deslizamentos.
- Aplicação do Plano Diretor por parte da Prefeitura para direcionar o planejamento urbano do município e alertar os moradores em caso de previsão de deslizamentos ou queda de blocos em períodos de elevada pluviosidade.
